Omatuotannon vaikutus pienkiinteistön sähköverkkoon

**Haaste 1:
Ei dokumentointia, käyttöönottotarkastus
tehdään väärin, sitä ei tehdä tai se jätetään
dokumentoimatta.**

Haaste 2: Vääränlaisia komponentteja, asennustapoja

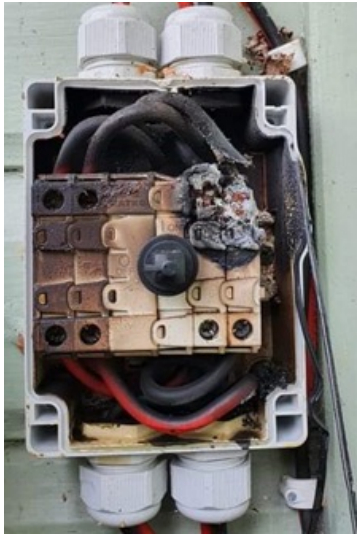
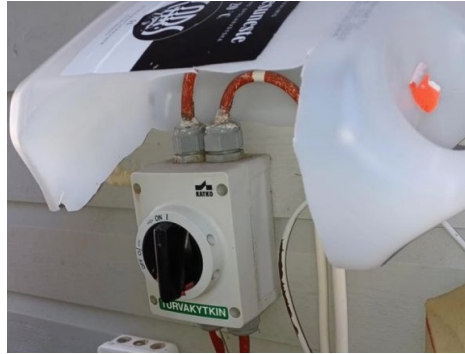
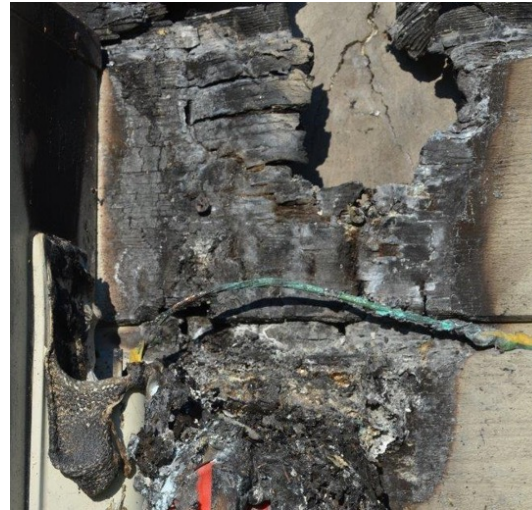
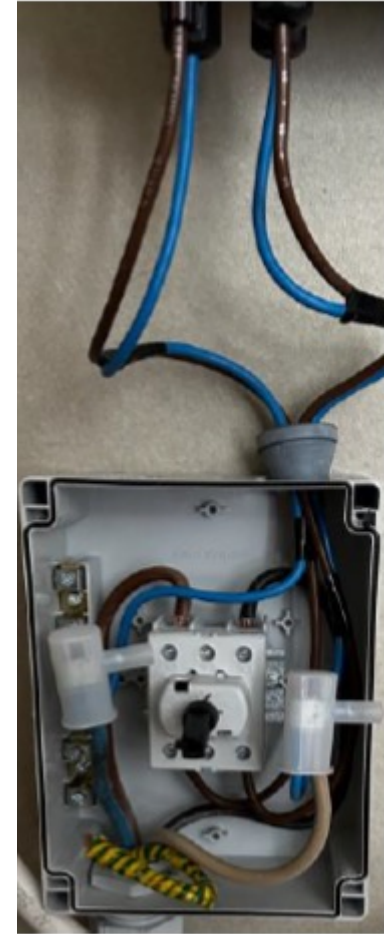
Heikkolaatuisia ja turhia DC-kytkimiä, virityksiä,
joskus AC-turvakytkimiä DC puolella.

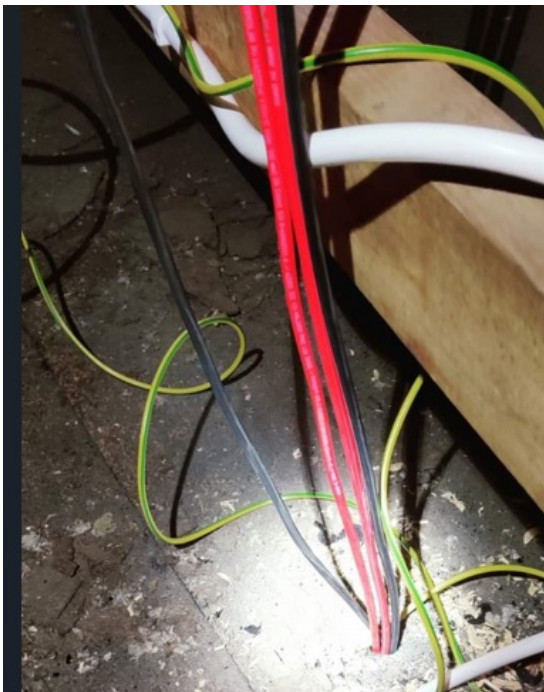
Peruseristettyjä kaapeleita

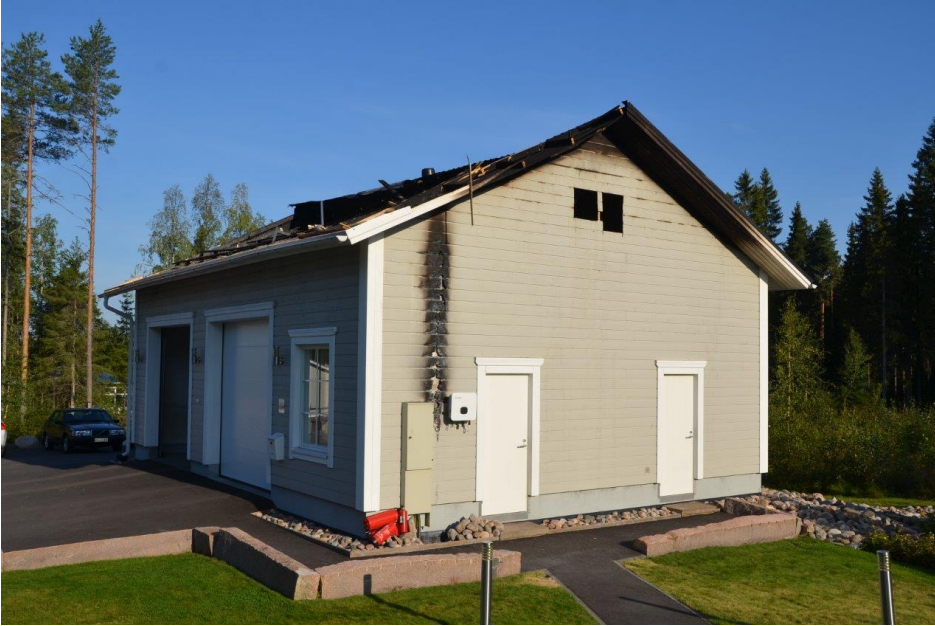
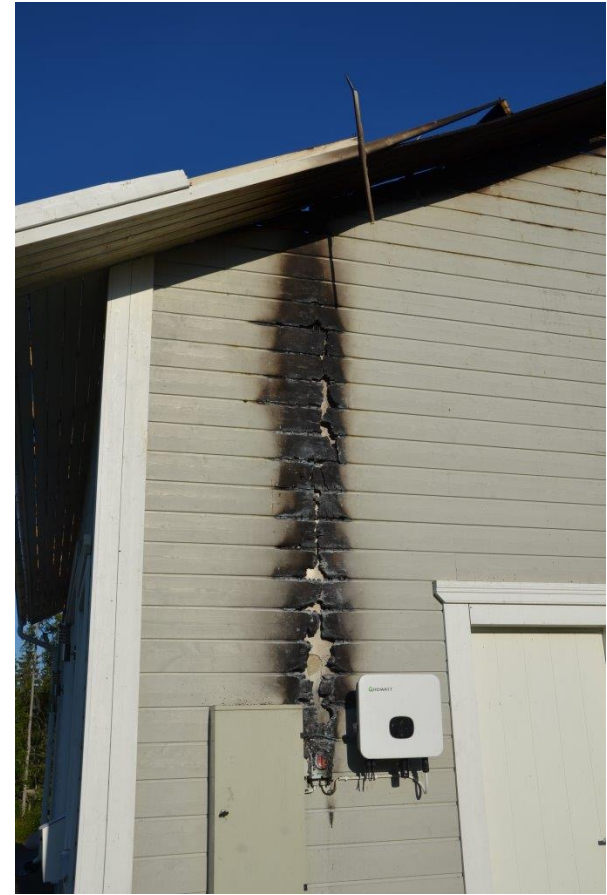
Vääränlainen lopputulos

Valitettavasti voi käydä näin
